Oreille(オレイユ)

チャイルド&ジュニアシート

車種適合表

2018年7月現在

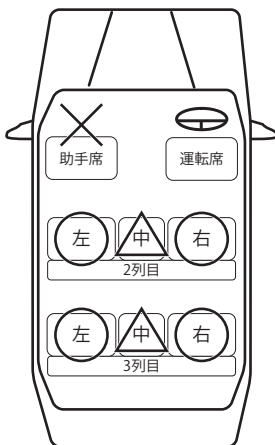
取付け可能な場所

3点式シートベルト

助手席には取付けできません。

2点式シートベルト
